Fuite importante de gaz inflammables causée par de la corrosion galvanique

Référence: CRC/ONG/045-F

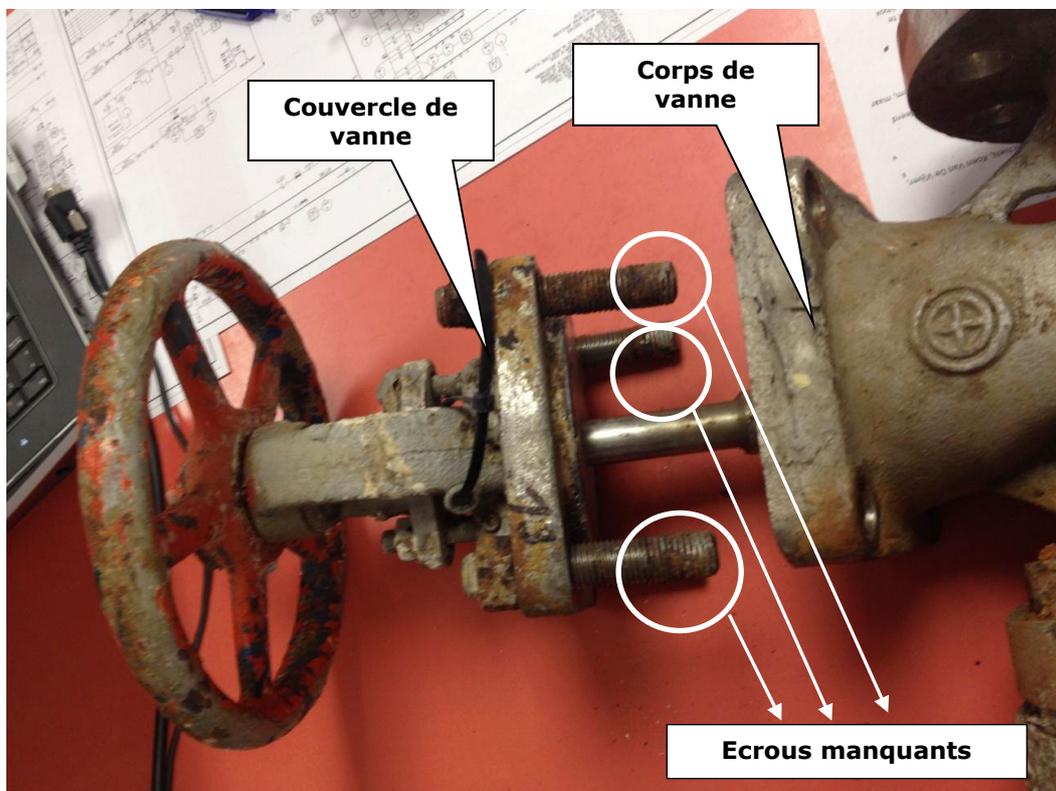
Dans une installation pétrochimique, une importante fuite de gaz inflammables s'est produite lorsque le couvercle d'une vanne manuelle, placée sur une ligne de 2 pouces, s'est détaché et a été projeté. La défaillance de la vanne a été causée par une combinaison de corrosions atmosphérique et galvanique des écrous des boulons filetés avec lesquels le couvercle était fixé sur la vanne.

La fuite s'est produite suite à l'expulsion du couvercle d'une vanne manuelle. La vanne concernée est visible sur la photo 1.

Photo 1: la vanne manuelle dont le couvercle s'est détaché.

Le corps et le couvercle de la vanne étaient en acier inoxydable austénitique (316). La vanne installée n'était donc pas conforme aux spécifications de ces conduites.

Les 4 boulons filetés pour fixer le couvercle au corps de la vanne étaient en acier inoxydable ferritique (410). Ces boulons n'étaient pas utilisés de manière standard dans l'installation et leur présence constituait donc également une déviation par rapport aux spécifications normales.

Les 8 écrous (4 sur le côté du couvercle et 4 sur le côté du corps) des boulons en acier inoxydable étaient en acier au carbone.

Les écrous des boulons utilisés pour fixer le couvercle au corps de la vanne étaient très corrodés. Tous les écrous n'ont pas été retrouvés après l'accident. Compte tenu de la forte corrosion des écrous restants, on soupçonne que les écrous non récupérés se sont émiettés lorsque la vanne s'est cassée.

Les écrous de la vanne se sont rompus à cause d'une combinaison de corrosions galvanique et atmosphérique.

- L'utilisation d'écrous en acier au carbone en combinaison avec des boulons filetés et une vanne en acier inoxydable, sans isolation entre les deux. Comme les plus petites pièces, les écrous, sont constituées du métal le moins noble, elles ont été gravement touchées ;
- En raison de la température froide dans la tuyauterie et vu que la vanne n'était pas isolée, la vanne restait humide en raison de la condensation de l'humidité de l'air ;
- Les écrous n'ont pas été peints ou protégés autrement contre la corrosion.

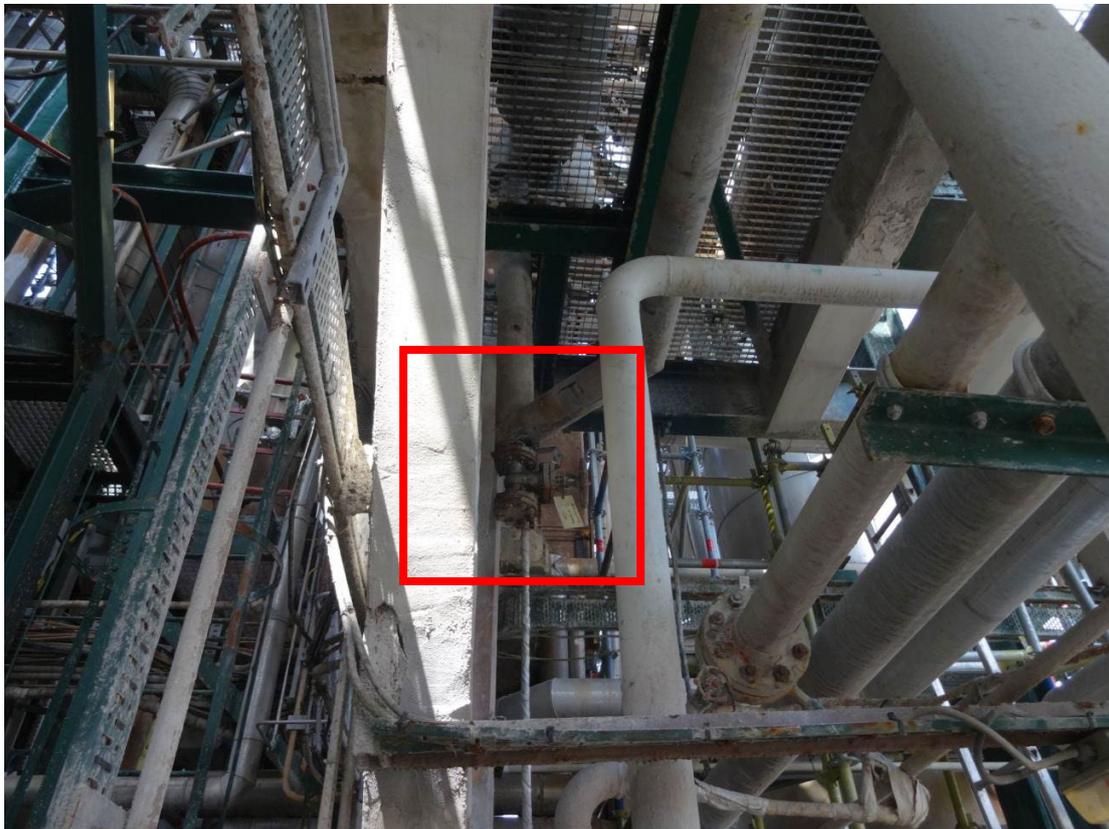
La vanne était montée sur une conduite de décharge vers l'atmosphère servant à rincer l'installation pendant les arrêts. Pendant le fonctionnement normal de l'installation (comme au moment de la fuite), la vanne est fermée et l'extrémité extérieure de la vanne est obturée (blind). La vanne est située à une hauteur de 4 m dans les installations et n'est pas accessible depuis une plateforme fixe. La position de la vanne est visible sur la photo 2.

Photo 2: position de la vanne dans les installations.
