## Lek aan mangat bij indienstname van een quench-toren

Kenmerk: CRC/ONG/048-N

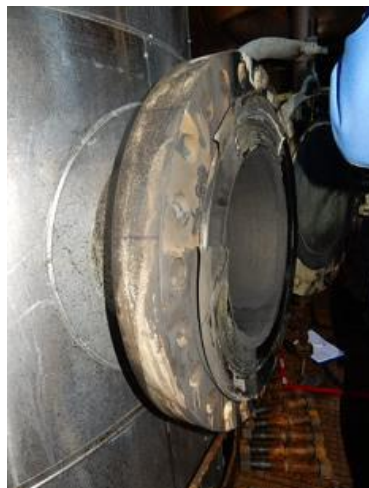
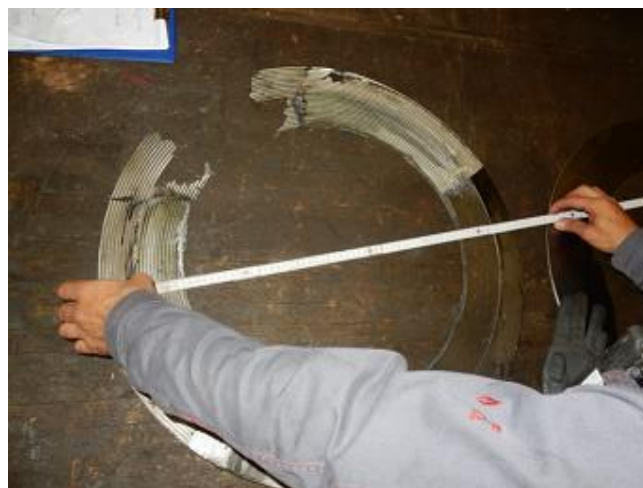
De dichting van het mangat heeft gefaald aan de bovenzijde over een afstand van 15 cm. In totaal is ongeveer drie ton product vrijgezet, hoofdzakelijk ontvlambare vloeistof op hoge temperatuur, maar gedeeltelijk ook brandbaar gas.

De nieuwe quench-toren werd geplaatst als vervanging van een identiek toestel. De oppervlakte van de flens aan het mangat was iets groter dan die op de oude toren, door het gebruik van nieuwere berekeningsnormen. De gebruikte pakking was dezelfde die op het oude toestel werd gebruikt. Door de verschillende vorm van de flens was het contactoppervlak tussen flens en pakking groter, waardoor de vlaktedruk lager was. Dit risico werd echter niet herkend.
