Vrijzetting van MVC tijdens de verlading van spoorwagens

Deze nota verschijnt in de reeks "Lessen uit ongevallen". In deze reeks worden incidenten en ongevallen beschreven die zich in Belgische Seveso-bedrijven voordeden en onderzocht werden door de Afdeling van het toezicht op de chemische risico's. De bedoeling van deze nota's is het toegankelijk maken van lessen uit deze incidenten en ongevallen voor een groot publiek.

Kenmerk: CRC/ONG/049-N

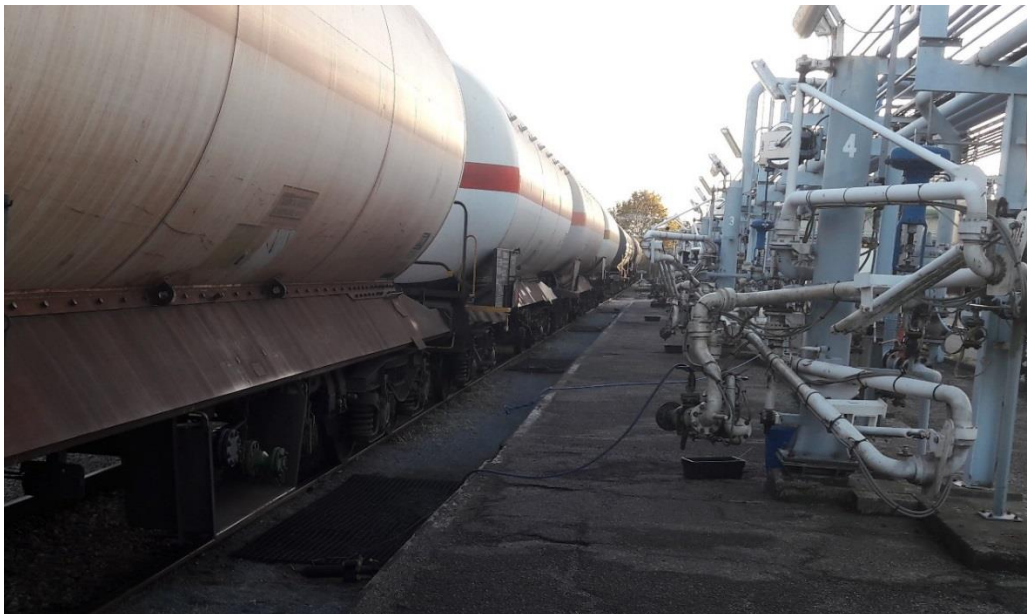
De MVC wagonverlading omvat acht laadarmen waarmee vier wagons gelijktijdig kunnen worden geladen met MVC.

Volgens de gebruikelijke werkwijze worden acht lege wagons in de zone gereden en na het laden (dat per vier gebeurt) worden alle acht geladen wagons samen uit de zone getrokken.

De sporen aan de verlaadplaats zijn afgesloten van het openbare spoornet via een poort. Normaal is het onmogelijk om met de locomotief in de verlaadzone te komen tijdens een actieve verlading. De toegang tot de zone wordt verhinderd door een ontsporingsblok. Dit toestel is een beveiliging die de locomotief laat ontsporen wanneer deze toch probeert de zone te betreden. Zonder het ontsporingsblok op de rails is het onmogelijk om de verlaadpompen te starten en de kleppen naar de laadarmen te openen. Het blok moet dus gesloten worden om te kunnen verladen. Deze interlock wordt gerealiseerd door een elektromagnetisch contact.

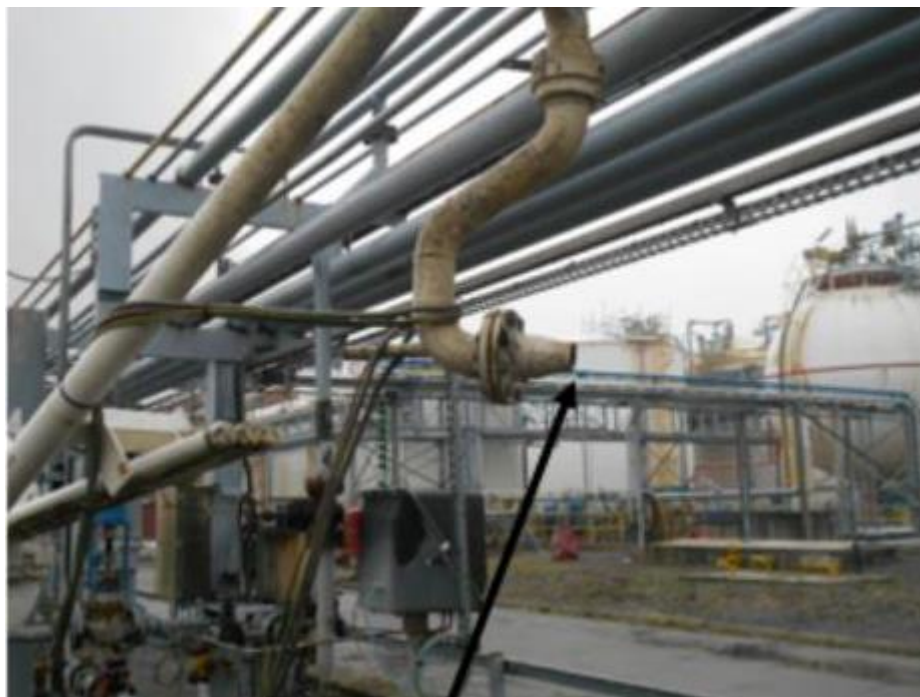
Door de grote weerstand stopt de machinist na enkele meter de locomotief en wordt vastgesteld dat een grote gaswolk is ontstaan aan de verlading omdat twee laadarmen werden afgebroken. De MVC-gaswolk drijft af in de richting van het tankenpark, de productie-installaties en de controlekamer. De machinist schakelt de motor van de locomotief af en de rangeerder verlaat de locomotief om alarm te slaan. Vooraleer hij dit kan doen, wordt het gasalarm reeds geactiveerd door controlekamer in reactie op een alarm van de gasdetectie ter hoogte van het tankenpark. De MVC-gasdetectie van het tankpark activeert tevens de noodstop, waardoor de bodemventielen van de opslagtanks en de kleppen richting de laadarmen sluiten en de verlaadpomp stopt.

Tussen de breuk van de laadarmen en het stoppen van de verlading is ongeveer één minuut verlopen. Tijdens deze periode wordt ongeveer 1,5 à 3 ton MVC vrijgezet.

De wolk komt niet tot ontsteking. Niemand raakte gewond.

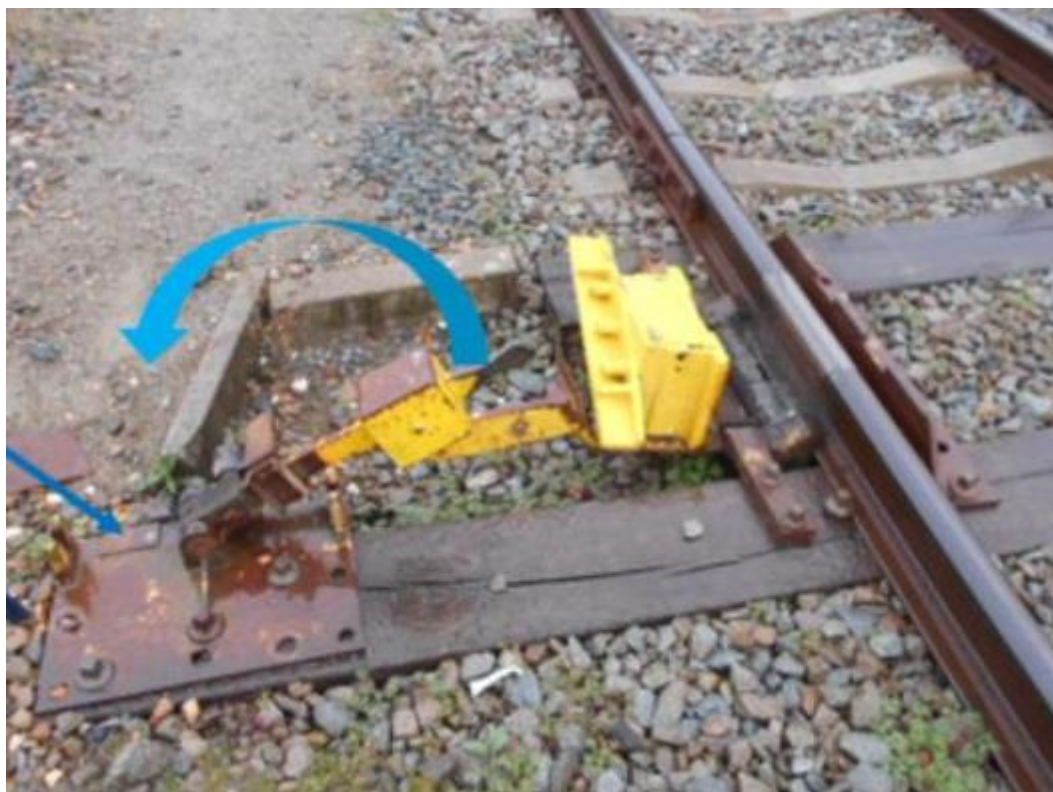
Tijdens het onderzoek is gebleken dat de rangeerder en de machinist op vrijdagmorgen tegen de voorschriften in het elektromagnetisch contact van het ontsporingsblok hadden overbrugd d.m.v. een metalen voorwerp. Hierdoor kon men de verlading starten zonder het ontsporingsblok te sluiten.

Toen de vier volle wagons uit de zone werden getrokken, hebben zowel rangeerder als machinist nagelaten de connectie tussen de volle en lege wagons te controleren. De rangeerder heeft de loco gekoppeld aan de achtste wagon en de remschoen weggenomen van het spoor. Er werd niet gecontroleerd of de trein wel degelijk gesplitst was. Reden hiervoor is het feit dat beiden dachten dat hun collega's dit reeds gedaan hadden. Op het moment dat ze de laadzone aan de achterzijde passeren zien ze de verlader zijn duim opsteken. Dit wordt geïnterpreteerd als het signaal dat de trein klaar is om opgehaald te worden. De verlader gaf met het signaal echter enkel te kennen dat alle laadarmen afgekoppeld waren maar niet dat de trein ook gesplitst was.

- Beveiligingen dienen zodanig uitgevoerd te worden, dat overbruggen enkel kan met aangepaste hulpmiddelen.
- Het overbruggen van beveiligingen moet het voorwerp uitmaken van een procedure waarbij een overbrugging enkel na formele goedkeuring kan aangebracht worden.
