Incendie d'une unité de distillation

Un incendie a eu lieu au niveau d'une colonne de distillation pour la purification d'acides gras bruts. Les dégâts matériels étaient importants, mais il n'y a pas eu de blessé.

Référence: CRC/ONG/030-F
Editeur responsable: SPF Emploi, Travail et Concertation sociale
Date de publication: décembre 2008

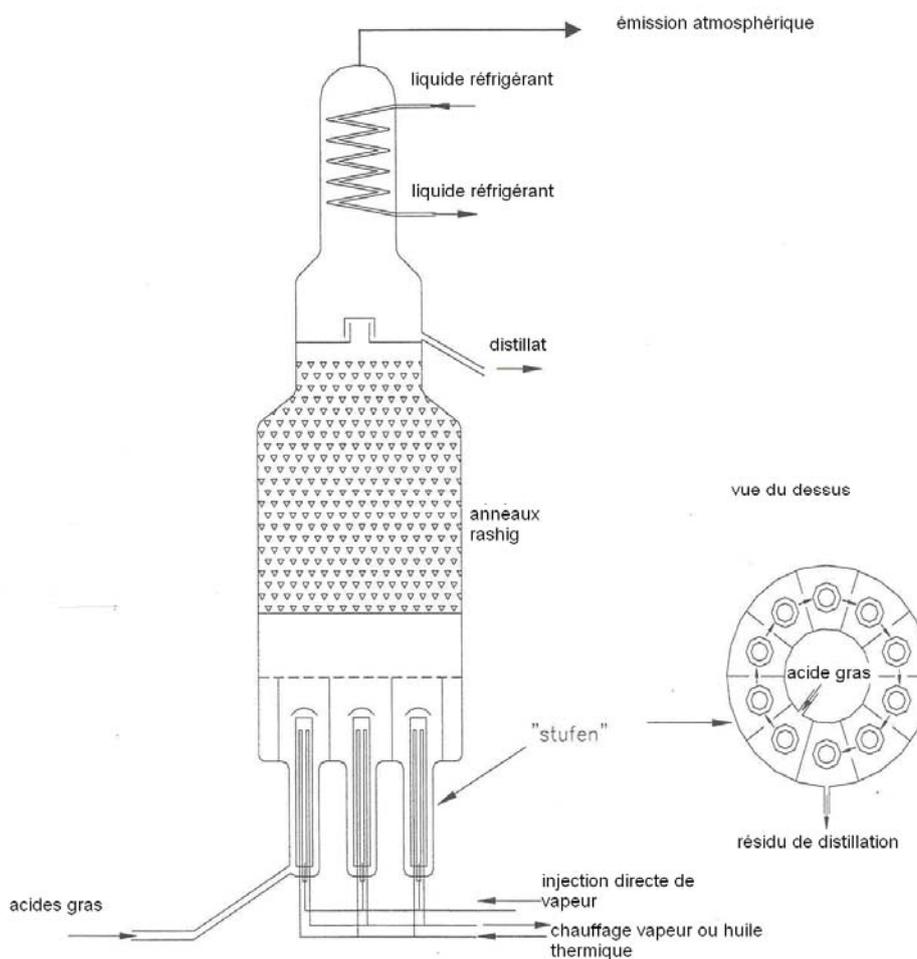
L'unité de distillation concernée est constituée de deux colonnes de distillation D2 et D3 et d'une colonne d'étêtage D7.

- Colonne de distillation D2: première colonne de distillation qui sépare la fraction de pied et les impuretés des chaînes d'acides gras utilisables.
- Colonne de distillation D3: deuxième colonne de distillation. Elle travaille en série avec D2 et est réglée à une température plus élevée afin de pousser plus loin la distillation de la fraction de pied.
- Colonne d'étêtage D7: colonne de distillation spécifique afin de pouvoir séparer les acides gras à chaîne courte des autres acides gras.

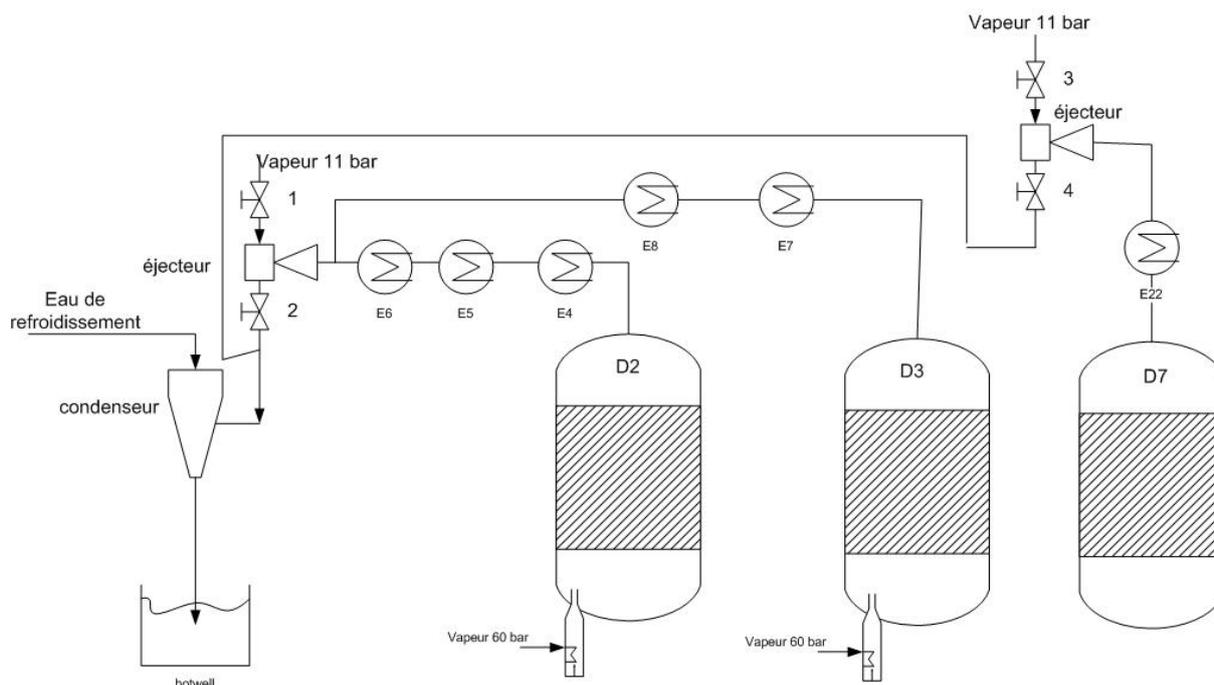
Situation normale:
vannes 1,2,3 et 4 ouvertes
Isolation de D7:
vannes 1, 2 ouvertes et 3, 4 fermées
Situation lors de l'incendie:
vannes 1,4 ouvertes et 2, 3 fermées

Pour isoler la colonne d'étêtage, le contremaître a donné à l'opérateur l'ordre de fermer l'alimentation en vapeur de l'éjecteur (vanne 3) de la colonne d'étêtage et de fermer la sortie du vide de la colonne d'étêtage (vanne 4).

L'opérateur a erronément fermé la sortie de vide des colonnes de distillation D2 et D3 (vanne 2) à la place de celle de la colonne d'étêtage (vanne 4). De ce fait, les colonnes de distillation D2 et D3 sont montées progressivement en pression, vu l'alimentation en vapeur à 11 bar de l'éjecteur relié aux deux colonnes de distillation.

Pour une conduite aisée des installations, une construction logique et une identification claire des composants sont nécessaires. L'incendie décrit ci-dessus a été causé par la manipulation erronée d'une vanne dans un système de vide. Une erreur à laquelle le placement illogique et une identification pas claire des vannes dans l'ancienne unité de distillation ont certainement contribué.
