## Brûlures dues à de l'acide chaud

Référence: CRC/ONG/033-F  
Editeur responsable: SPF Emploi, Travail et Concertation sociale  
Date de publication: 22 avril 2009

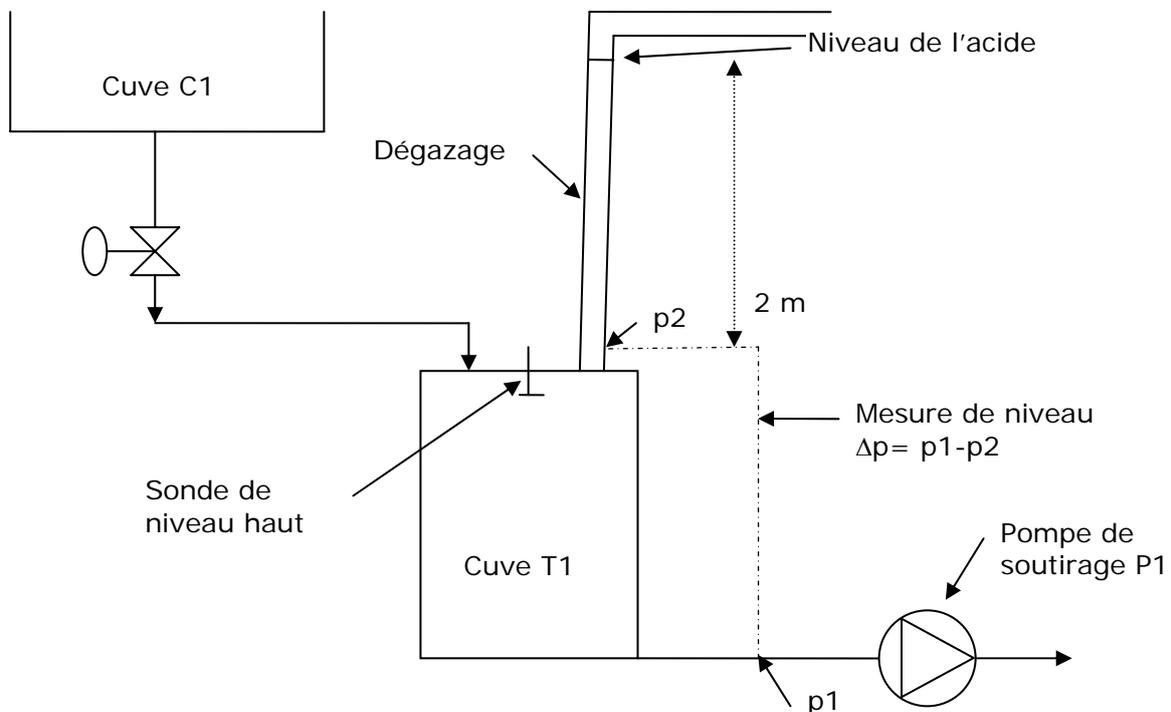
L'accident a eu lieu dans une unité de purification d'acide par extraction par solvant. Les faits se sont produits au niveau d'une cuve tampon T1 contenant de l'acide chaud (105°C). Il s'agit d'une cuve de 2 m de haut. Cette cuve T1 est alimentée par gravité par la cuve C1. L'acide est soutiré de la cuve T1 par une pompe P1. La phase gazeuse de la cuve T1 est reliée au système de dégazage de l'unité.

La cuve T1 était équipée d'une mesure en continu de niveau et d'une sonde de niveau haut. Au moment des faits, la mesure en continu de la cuve T1 indiquait que la cuve était vide, par contre la sonde de niveau haut indiquait que le niveau haut était atteint. Au même moment, la pompe P1 produisait un bruit de cavitation, comme si aucun produit n'était présent dans la cuve T1. Sur ce, l'opérateur était persuadé que la cuve était vide et donc, que c'était la sonde de niveau haut qui était déficiente.

Suite à des problèmes de corrosion, la canne de bullage utilisée pour la mesure en continu du niveau sur la cuve T1 a été remplacée par une mesure de pression différentielle avec deux capteurs de pression : p1 et p2. L'indication sur l'ordinateur de procédé du niveau de liquide dans la cuve est calculée sur base de la différence de pression entre le bas de la cuve (capteur de pression p1) et la pression dans le système de dégazage au-dessus de la cuve (capteur de pression p2). Des différences de pression de 150 mbar et 455 mbar correspondent à une hauteur respective de 0 et 2 m (taux de remplissage maximal de la cuve).

L'intervalle de mesure du capteur de pression p1 avait été fixé entre 150 mbar (4 mA) et 455 mbar (20mA). Le capteur de pression p2 avait été réglé entre 0 mbar (4mA) et 308 mbar (20mA). Pour des valeurs inférieures ou supérieures, c'est respectivement le signal minimum ou maximum qui est donné.

Au moment des faits, il y avait bien un surremplissage de la cuve avec du liquide qui se retrouvait donc dans le système de dégazage sur une hauteur de plus de 2 m au-dessus du capteur de pression p2. Cela correspondait pour les 2 capteurs de pression à une mesure supérieure à la valeur maximale de leur intervalle de mesure. Donc l'ordinateur de procédé a constaté une pression différentielle de  $455 (p1) - 308 (p2) = 147$  mbar, ce qui correspond à un niveau de 0 m.

C'était donc la mesure de niveau en continu de la cuve qui était erronée et la sonde de niveau haut fonctionnait elle correctement.

Après l'accident, l'ouverture de la cuve a permis de constater qu'il y avait des dépôts de caoutchouc à l'aspiration de la pompe P1. Ces morceaux de caoutchouc empêchaient donc le soutirage correct du liquide de la cuve tampon T1, la solution chaude d'acide s'est donc accumulée dans le réservoir et le niveau haut de la cuve a été dépassé. C'est également la présence de ces dépôts qui sont à l'origine du bruit de cavitation de la pompe.

Ces dépôts provenaient du joint en caoutchouc utilisé au niveau de la porte de visite de la cuve tampon. On avait placé un joint plein au lieu de le découper au gabarit de l'ouverture de la porte de visite. C'était donc la partie pleine du joint qui ne jouait aucun rôle dans l'étanchéité de la porte qui s'était dégradée au contact de l'acide.

Lors de la conception des sécurités instrumentales, il faut toujours se demander si la valeur exacte de la mesure peut être influencée par des changements dans le milieu à mesurer. Certaines mesures dépendent des conditions (telles que la densité, la pression, la température ou la concentration) du milieu dans lequel elles se trouvent. Il faut dans ce cas vérifier si on peut s'attendre à des modifications de densité, de pression ou de température, et si cela peut mener à une valeur mesurée erronée (dangereuse). Dans le cas présent, la mesure en continu du niveau de la cuve tampon T1 était réglée d'une telle façon qu'elle n'était pas adaptée pour donner une mesure correcte lors d'un surremplissage. Ce problème aurait pu être résolu en modifiant les réglages des capteurs de pression.

Lorsque l'on se trouve dans une situation dégradée, il faut évaluer à l'aide d'une analyse de risque l'intérêt de continuer à produire. Dans cet accident, il avait été constaté par écrit que l'on se trouvait bien en situation de surremplissage de la cuve tampon, on avait décelé l'origine de l'information erronée sur le niveau dans la cuve mais l'origine même du surremplissage (présence de déchets de caoutchouc au niveau du soutirage de la cuve tampon) n'a pas été recherchée directement et il a été décidé de continuer ainsi. Suite à cet accident, il a été décidé d'ajouter un interlock entre le niveau haut dans la cuve tampon et la vanne automatique sur l'alimentation de la cuve, ainsi qu'entre le capteur de pression p2 dans le dégazage et cette même vanne.
