Brandwonden door warm zuur

Kenmerk: CRC/ONG/033-N

Verantwoordelijke uitgever: FOD Werkgelegenheid, Arbeid en Sociaal Overleg

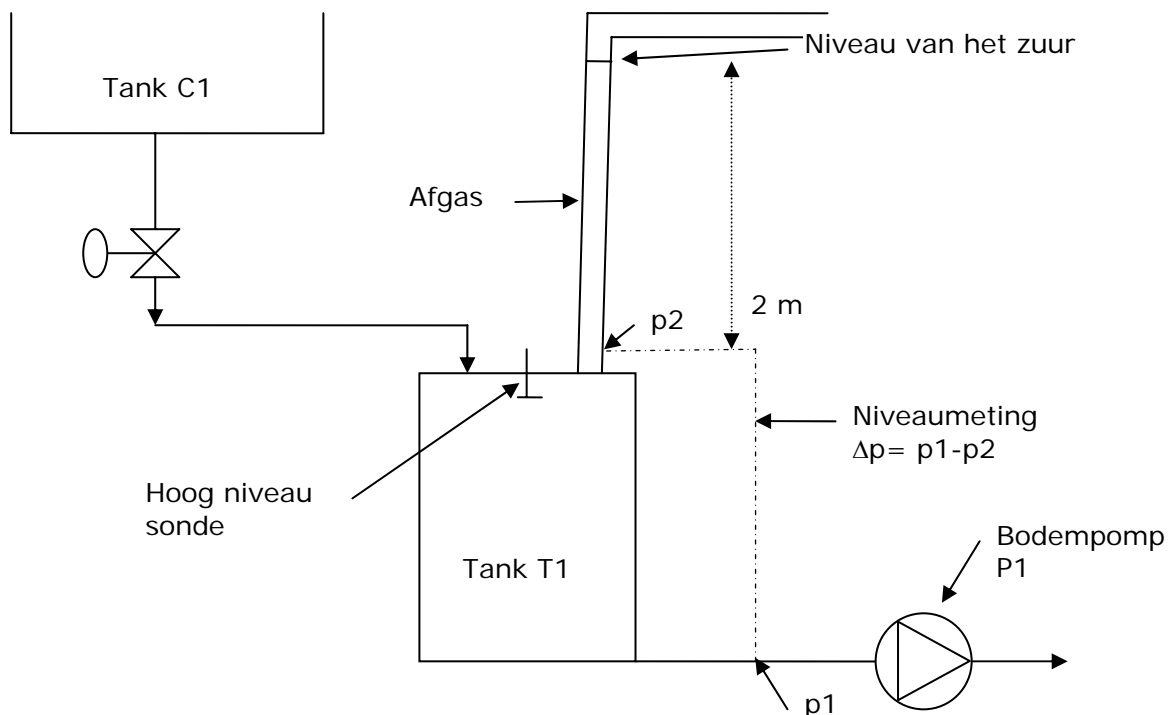
Het ongeval heeft zich voorgedaan in een installatie voor de zuivering van zuur door middel van solventextractie. De bron van het ongeval was buffertank T1 die warm zuur bevat (105°C). Deze tank is 2 m hoog en wordt gravimetrisch gevoed vanuit tank C1. Het zuur wordt uit tank T1 gepompt door pomp P1. De gasfase van tank T1 is verbonden met het afgassysteem van de installatie.

Buffertank T1 was uitgerust met een continue niveaumeting en een hoog niveau sonde. Toen het ongeval zich voordeed gaf de continue niveaumeting aan dat tank T1 leeg was. In tegenspraak hiermee gaf de hoog niveau sonde aan dat er een hoog niveau in de tank aanwezig was. Terzelfdertijd maakte pomp P1 een cavitatiegeluid alsof er geen vloeistof aanwezig was in tank T1. Op basis hiervan was de operator overtuigd dat de tank leeg was en de hoog niveau sonde dus een verkeerd signaal gaf.

Na corrosieproblemen werd de niveaumeting op tank T1 door middel van een borrelijp vervangen door een verschildrukmeting met twee druksensoren p1 en p2. Het vloeistof niveau op de procescomputer wordt berekend op basis van het verschil in druk tussen de bodem van de tank (druksensor p1) en de druk in het afgassysteem boven de tank (druksensor p2). Drukverschillen van 150 en 455 mbar komen respectievelijk overeen met een hoogte van 0 en 2 m (maximaal vulniveau van de tank).

Het meetbereik van druksensor p1 was ingesteld tussen 150 mbar (4 mA) en 455 mbar (20 mA). Druksensor p2 was ingesteld tussen 0 mbar (4 mA) en 308 mbar (20 mA). Bij lagere of hogere waarden werd respectievelijk het minimum of maximum signaal gegeven.

Toen het ongeval zich voordeed was tank T1 dermate overvuld dat de vloeistof meer dan 2 m boven druksensor p2 in het afgassysteem stond. Dit kwam voor de 2 druksensoren overeen met een meetwaarde hoger dan de maximale waarde van hun meetbereik. Hierdoor werd door de procescomputer een verschildruk waargenomen van $455 (p1) - 308 (p2) = 147$ mbar wat overeen komt met een niveau van 0 m.

Het was dus de continue niveaumeting van de tank die een foutieve waarde gaf terwijl de hoog niveau sonde goed werkte.

Na het ongeval kon door het openen van de tank vastgesteld worden dat de aanzuigleiding naar pomp P1 verstopt zat met stukken rubber. Die stukken rubber blokkeerden de afname van vloeistof uit de buffertank T1 waardoor de warme zuur oplossing zich in de tank accumuleerde en het hoog niveau overschreden werd. Terzelfdertijd zorgde de opblokking ook voor het cavitatiegeluid van de pomp.

De stukken rubber waren afkomstig van de rubberen dichting van het mangat van de buffertank. Er was een dichting over het volledige oppervlak van het mangat geplaatst in plaats van dat het niet afdichtende middendeel er was uit gesneden. Dit niet functionele middendeel werd aangetast door het zuur en is losgekomen.

Bij het ontwerp van instrumentele beveiligingen moet telkens worden nagegaan of de exacte waarde van de meting kan worden beïnvloed door wijzigingen aan de meetomgeving. Bepaalde metingen hangen af van de eigenschappen van het medium waarin ze zich bevinden, zoals de dichtheid, de druk, de temperatuur of de concentratie. Wanneer dit het geval is dan moet worden nagegaan of wijzigingen in de dichtheid, druk, temperatuur, ... mogelijk zijn en of dat tot een (gevaarlijke) verkeerde meetwaarde kan leiden. De continue niveaumeting van buffertank T1 uit dit ongeval was zo ingesteld dat hij niet geschikt was om een correcte meetwaarde te geven bij een overvulling. Door de instellingen van de drukmeters aan te passen kon dit probleem opgelost worden.

Als de installatie problemen vertoont moet met behulp van een risicoanalyse geëvalueerd worden of het nog wel verantwoord is om verder te blijven produceren. Bij dit ongeval werd vastgesteld en schriftelijk gerapporteerd dat de buffertank overvuld was. De oorzaak van de foutieve niveaumeting van de buffertank werd wel gevonden, maar de oorzaak van de overvulling zelf (de aanwezigheid van rubber in de afnameleiding van de buffertank) werd niet onmiddellijk onderzocht. Maar toch werd beslist om onder deze omstandigheden verder te produceren. Na dit ongeval werd beslist om een beveiligingskring toe te voegen die de automatische klep op de voeding naar buffertank sluit bij een detectie door de hoog niveau sonde of bij hoge druk van druksensor p2 in de afgasleiding.
