Brand en explosie na lek door thermische vermoeiing

Kenmerk: CRC/ONG/043-N

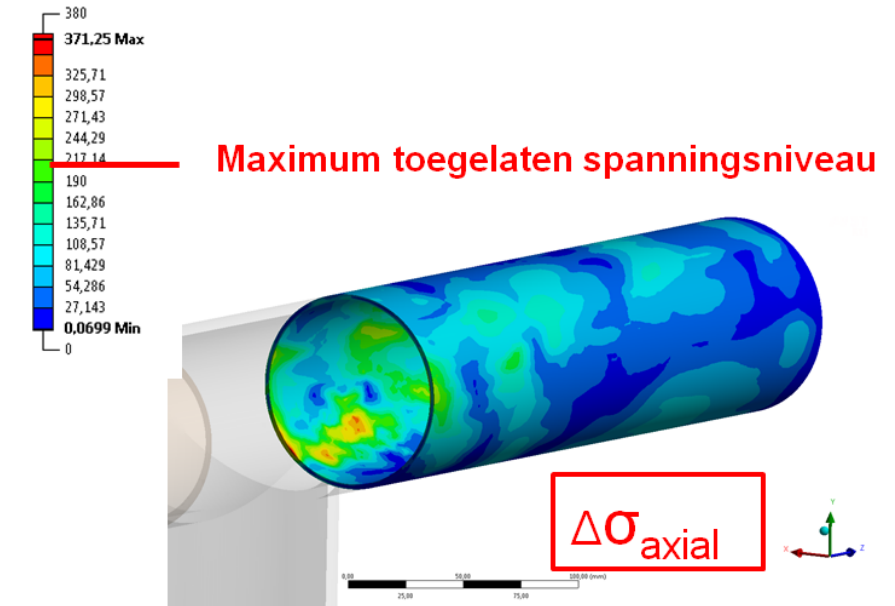
De grote temperatuurverschillen in de tijd en tussen verschillende punten in de leiding zorgden ervoor dat er spanningsconcentraties optraden in de buiswand die boven het toegelaten spanningsniveau lagen. In dergelijke omstandigheden kan men scheurinitiatie en scheurpropagatie verwachten.

Het maximum spanningsniveau tijdens de duur van de simulatie.
Er zijn grote zones waar het spanningsniveau significant hoger is dan het toegelaten niveau.

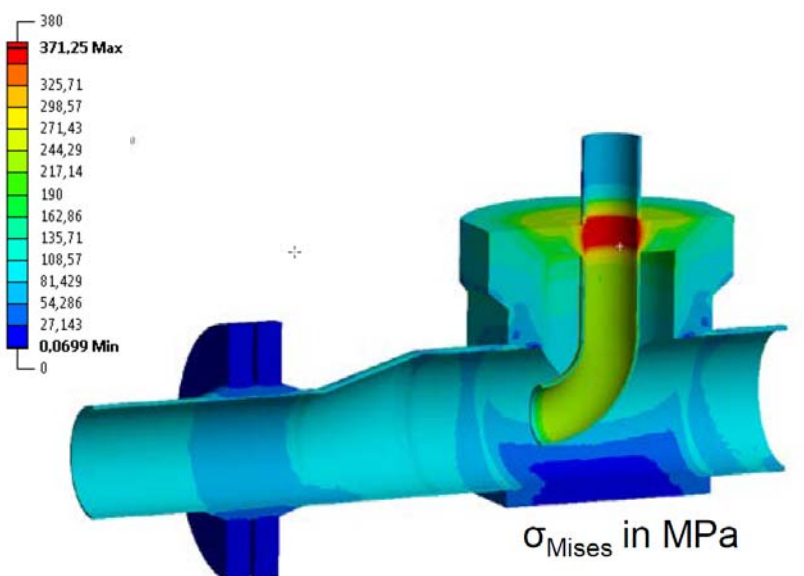
De spanningen (in MPa) in de buiswand zijn quasi onafhankelijk van de tijd en overschrijden de toegestane waarden niet.

Het probleem van thermische vermoeiing kan worden vermeden door een ander ontwerp van het injectiepunt, waarbij de warme stroom in het midden van de koude stroom wordt geïnjecteerd.
